# Durch Revitalisierung zu mehr Abfluss und kühlerem Wasser?

## Massnahmen und Ergebnisse der Messstrecke Sissle 2030

Insa Will, Dejan Šeatović, Reto Albert

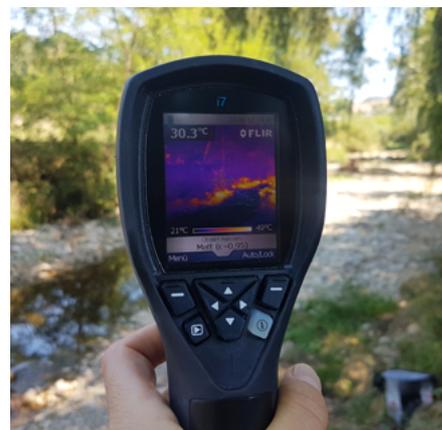
Bild 4: Aufnahme mit der Infrarotkamera.

Wärmebilder sind eine Messung der Intensität der Infrarotstrahlung, die von einem Punkt ausgeht, und erlauben die Deutung der Temperatur.

Das Verfahren hat Grenzen: Bei starker Sonneneinstrahlung sind die Strahlungswerte ausserhalb des messbaren Bereichs. Ausserdem ist die Infrarotkamera nicht exakt positionierbar.

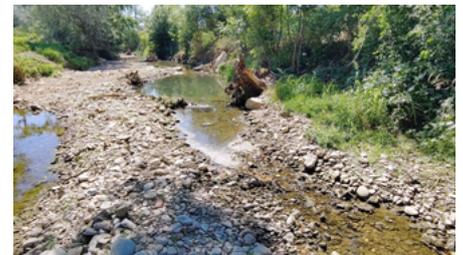
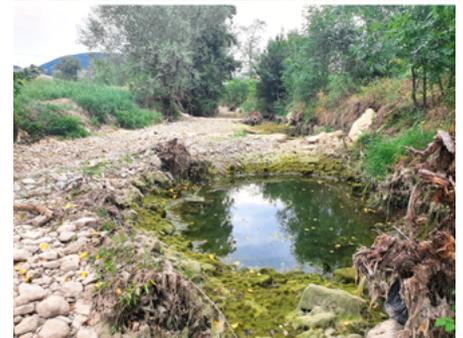
**Bild 8: Pool unten: oben am 11.08.2022 (mittags) – unten am 17.08.2022 (abends).**

trockenfiel. Der Pool Mitte hatte Mitte August einen sehr geringen Zulauf und Auslauf. Dieses Restwasser versickerte im unteren Drittel der Messstrecke. Der Pool unten war ohne Zulauf. Dieser Pool wurde nicht abgedichtet. Ein geringer Restwasserstand verblieb im Pool. Der Wasserstand war jedoch deutlich tiefer als eine Woche zuvor, als der Pool unten durchströmt wurde (Fotovergleich Bild 8). Die gemessene Temperatur im Pool stieg an diesem Tag bis 25,1 °C (Lufttemperaturmaximum in Buchs AG: 30,7 °C); in den umliegenden Tagen lag die Temperatur bei etwas mehr als 22 °C. Der Zulauf zum Pool unten entfiel nur am 17.08.2022 (gemäss Temperaturmessungen).

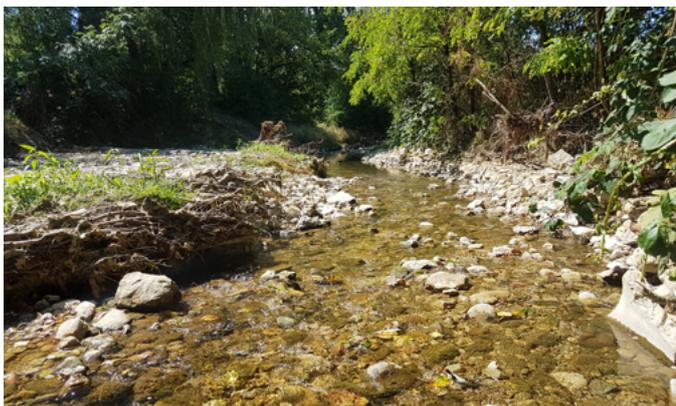
**Bild 7: Oberer Perimeterrand der Messstrecke, nach Realisierung der Massnahmen. Blick in Fließrichtung.**
