# Kanal-Innensanierung / Kanal-Reparatur Hornhaldenbach, Zürich

Bei der Begehung des eingedolten Hornhaldenbaches wurde festgestellt, dass der Kanal im Bereich der Einleitung in den Zürichsee stark beschädigt ist. Für den Kanalabschnitt von der Kilchbergstrasse bis Vorflut See wurden Sanierungsmassnahmen notwendig.

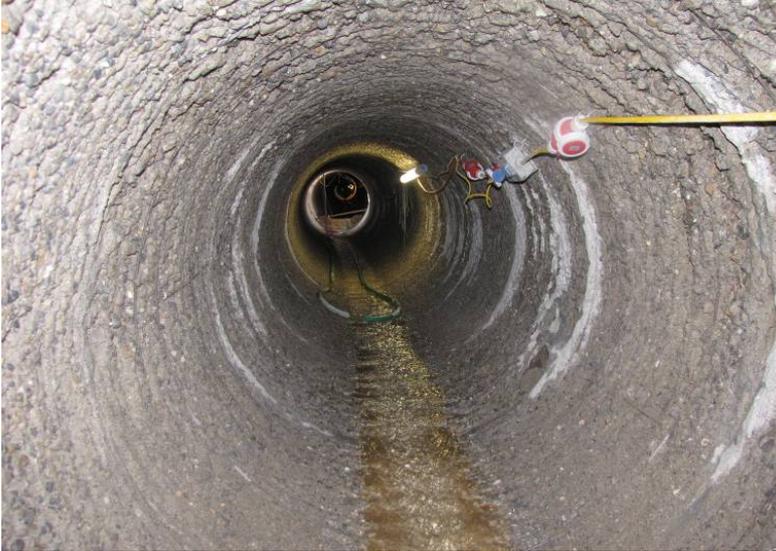
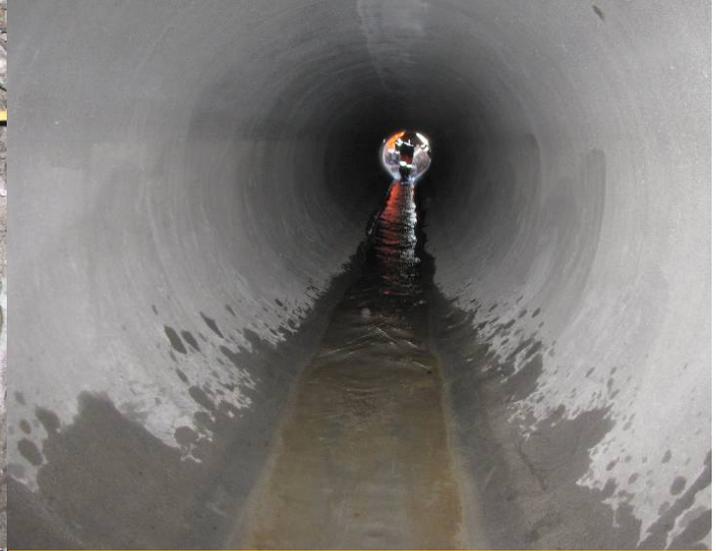
Der 1912 eingedolte Hornhaldenbach besteht ab der Kilchbergstrasse aus einem Hauben-Profil 1050/1200. Nach ca. 135 m ändert sich das Kaliber zu einem Rechteck-Profil 1200/1500. Nach der Unterquerung ändert sich das Kaliber zu einem Kreis-Profil DN 1250, welches auf Holzpfehlen fundiert ist und in den Zürichsee mündet.

- Hauben- und Rechteck-Profil: Reparatur von vorhandenen Rissen (Radial- und Längsrissen), Reparatur beschädigter Kanalfugen, Reparatur Auswaschungen in der Kanalsohle, Entfernung Kalkablagerungen.
- Kreis-Profil: Abtrag der Zementhaut (4 mm), lokale Sanierung korrodierter Bewehrung, Reprofilieren mit faserverstärktem Spritzmörtel (25 mm), Reprofilieren mit Spritzmörtel (15 mm).
- Neubau Kontrollschacht, Schachtsanierungen
